Asbestinventarisatetest

Wolvertemsesteenweg 94, 1785 Merchtem

Attestnummer : 20221128-000063.000

Uitgegeven op : 28.11.2022

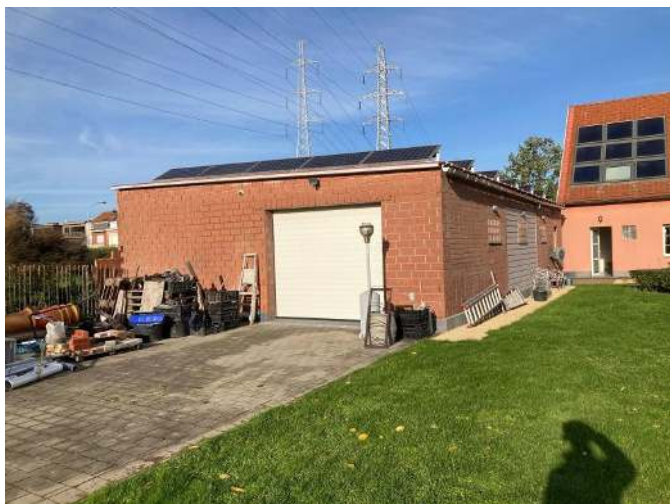
Situeringfoto

Uitgesloten van inspectie

Bouwjaar: 2002

Constructies gebouwd vanaf 2001 moeten niet onderzocht worden

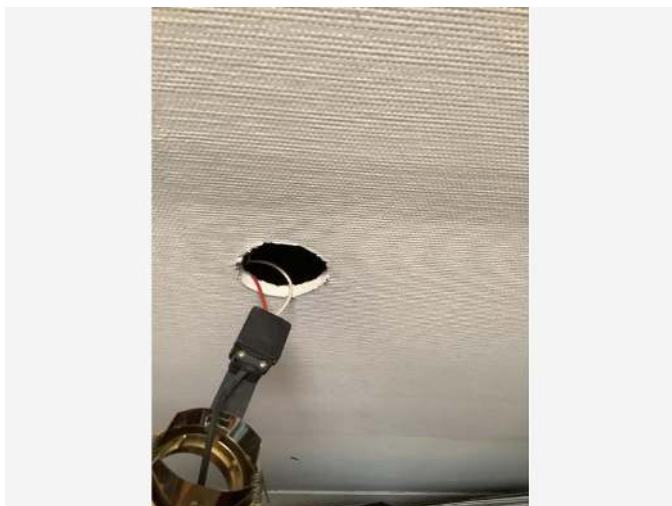
Vrije foto

Gyproc platen tegen het plafond gelijkvloers en verdiep en zolder, houten planchetten badkamer

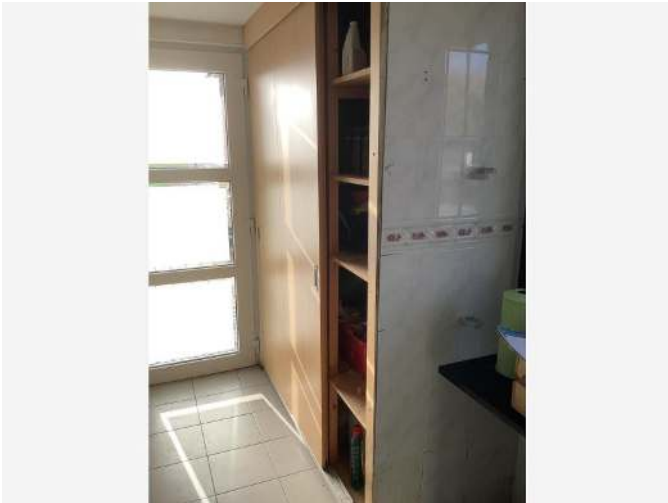
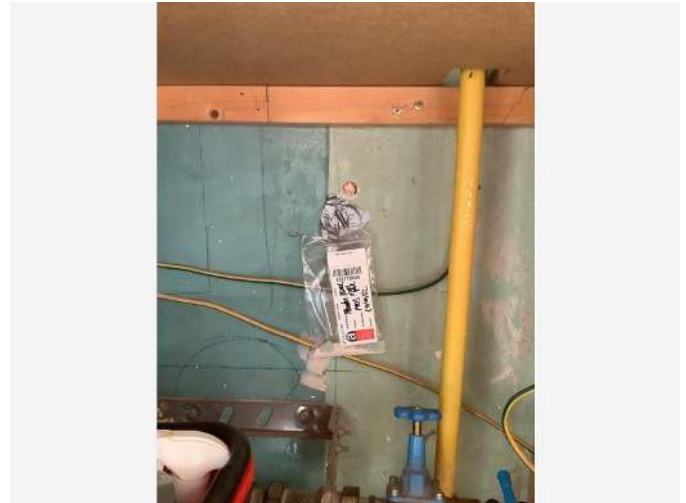
Fiche 3: Pleisterwerk muur kast

Geen asbest

#	Type	Referentie	Resultaat
3.1	Mengmonster	M03	Geen asbest

Beschrijving	Pleisterwerk muur kast
Omgeving	Binnen
Primaire drager	Wand buitenschil
Bindmiddel van materiaal	Gips - kalk

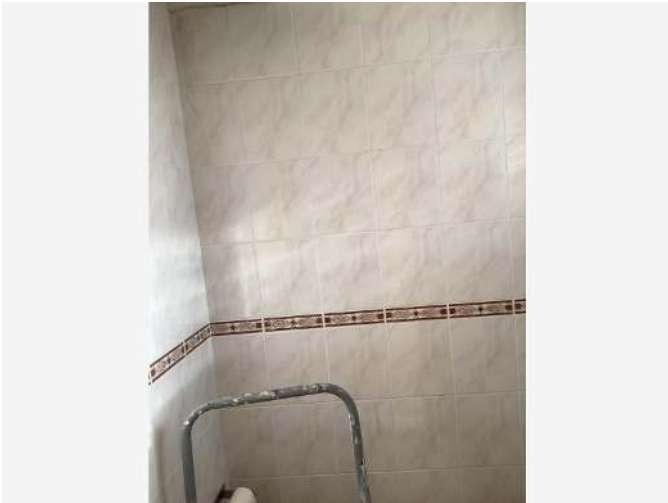
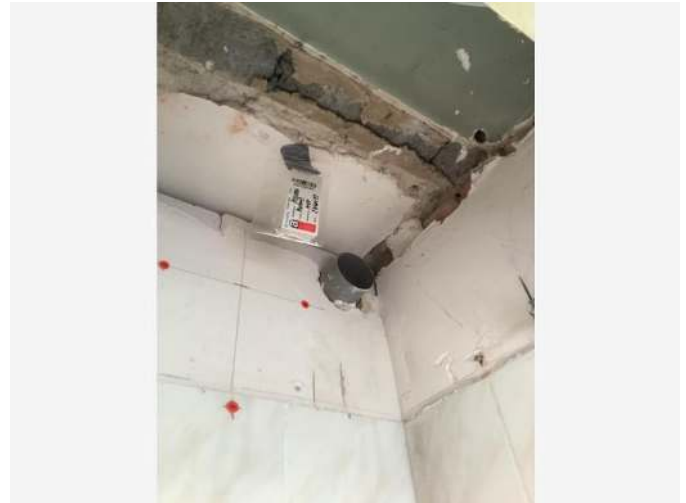
Fiche 4: Pleisterwerk plafond gvl

Geen asbest

#	Type	Referentie	Resultaat
4.1	Mengmonster	M04	Geen asbest

Beschrijving	Pleisterwerk plafond gvl
Omgeving	Binnen
Primaire drager	Plafond
Bindmiddel van materiaal	Gips - kalk

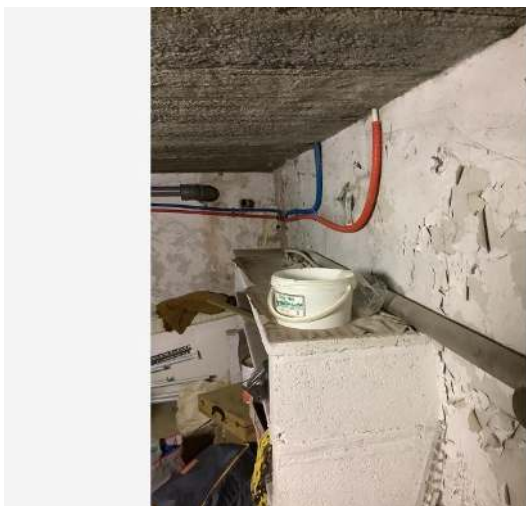
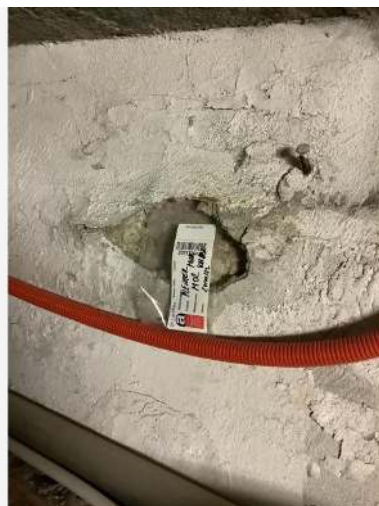
Fiche 5: Pleisterwerk muur kelder

Geen asbest

#	Type	Referentie	Resultaat
5.1	Mengmonster	M02	Geen asbest

Beschrijving	Pleisterwerk muur kelder
Omgeving	Binnen
Primaire drager	Binnenwand
Bindmiddel van materiaal	Gips - kalk

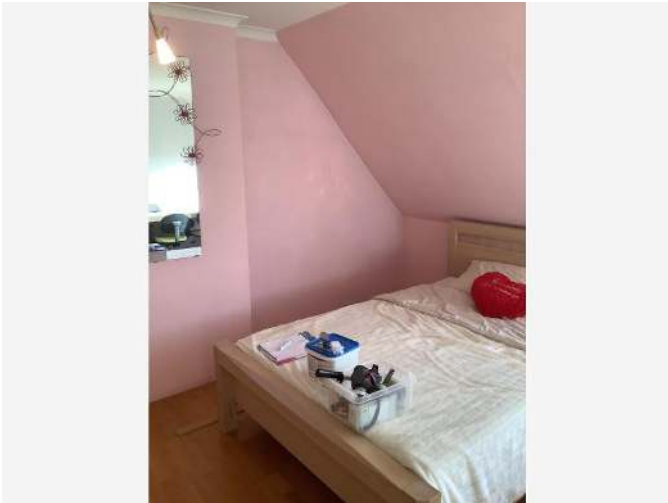
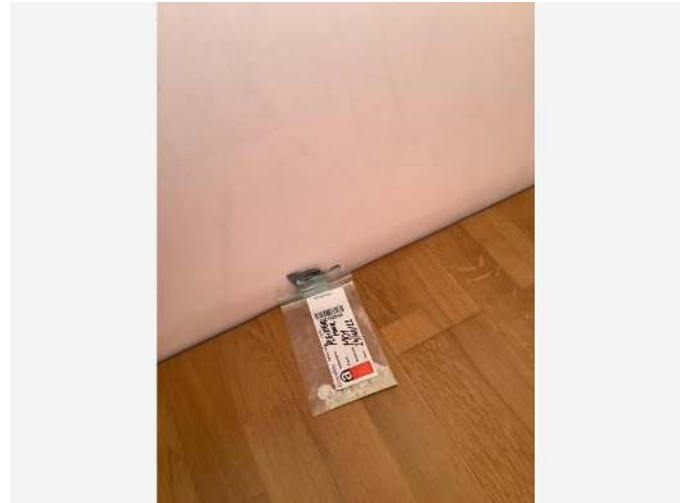
Fiche 6: Pleisterwerk muur

Geen asbest

#	Type	Referentie	Resultaat
6.1	Mengmonster	M01	Geen asbest

Beschrijving	Pleisterwerk muur
Omgeving	Binnen
Primaire drager	Binnenwand
Bindmiddel van materiaal	Gips - kalk
